Versorgung nach inzisaler Schmelzfraktur

Zahnmedizinische Behandlung
und Fotodokumentation:

Dr. Walter Devoto
Santa Margherita Ligure,
Italien

Ein fließfähiges Komposit mit kontrolliertem Applikationssystem wurde für die Reparatur des rechten mittleren Schneidezahns eines Kindes ausgewählt.

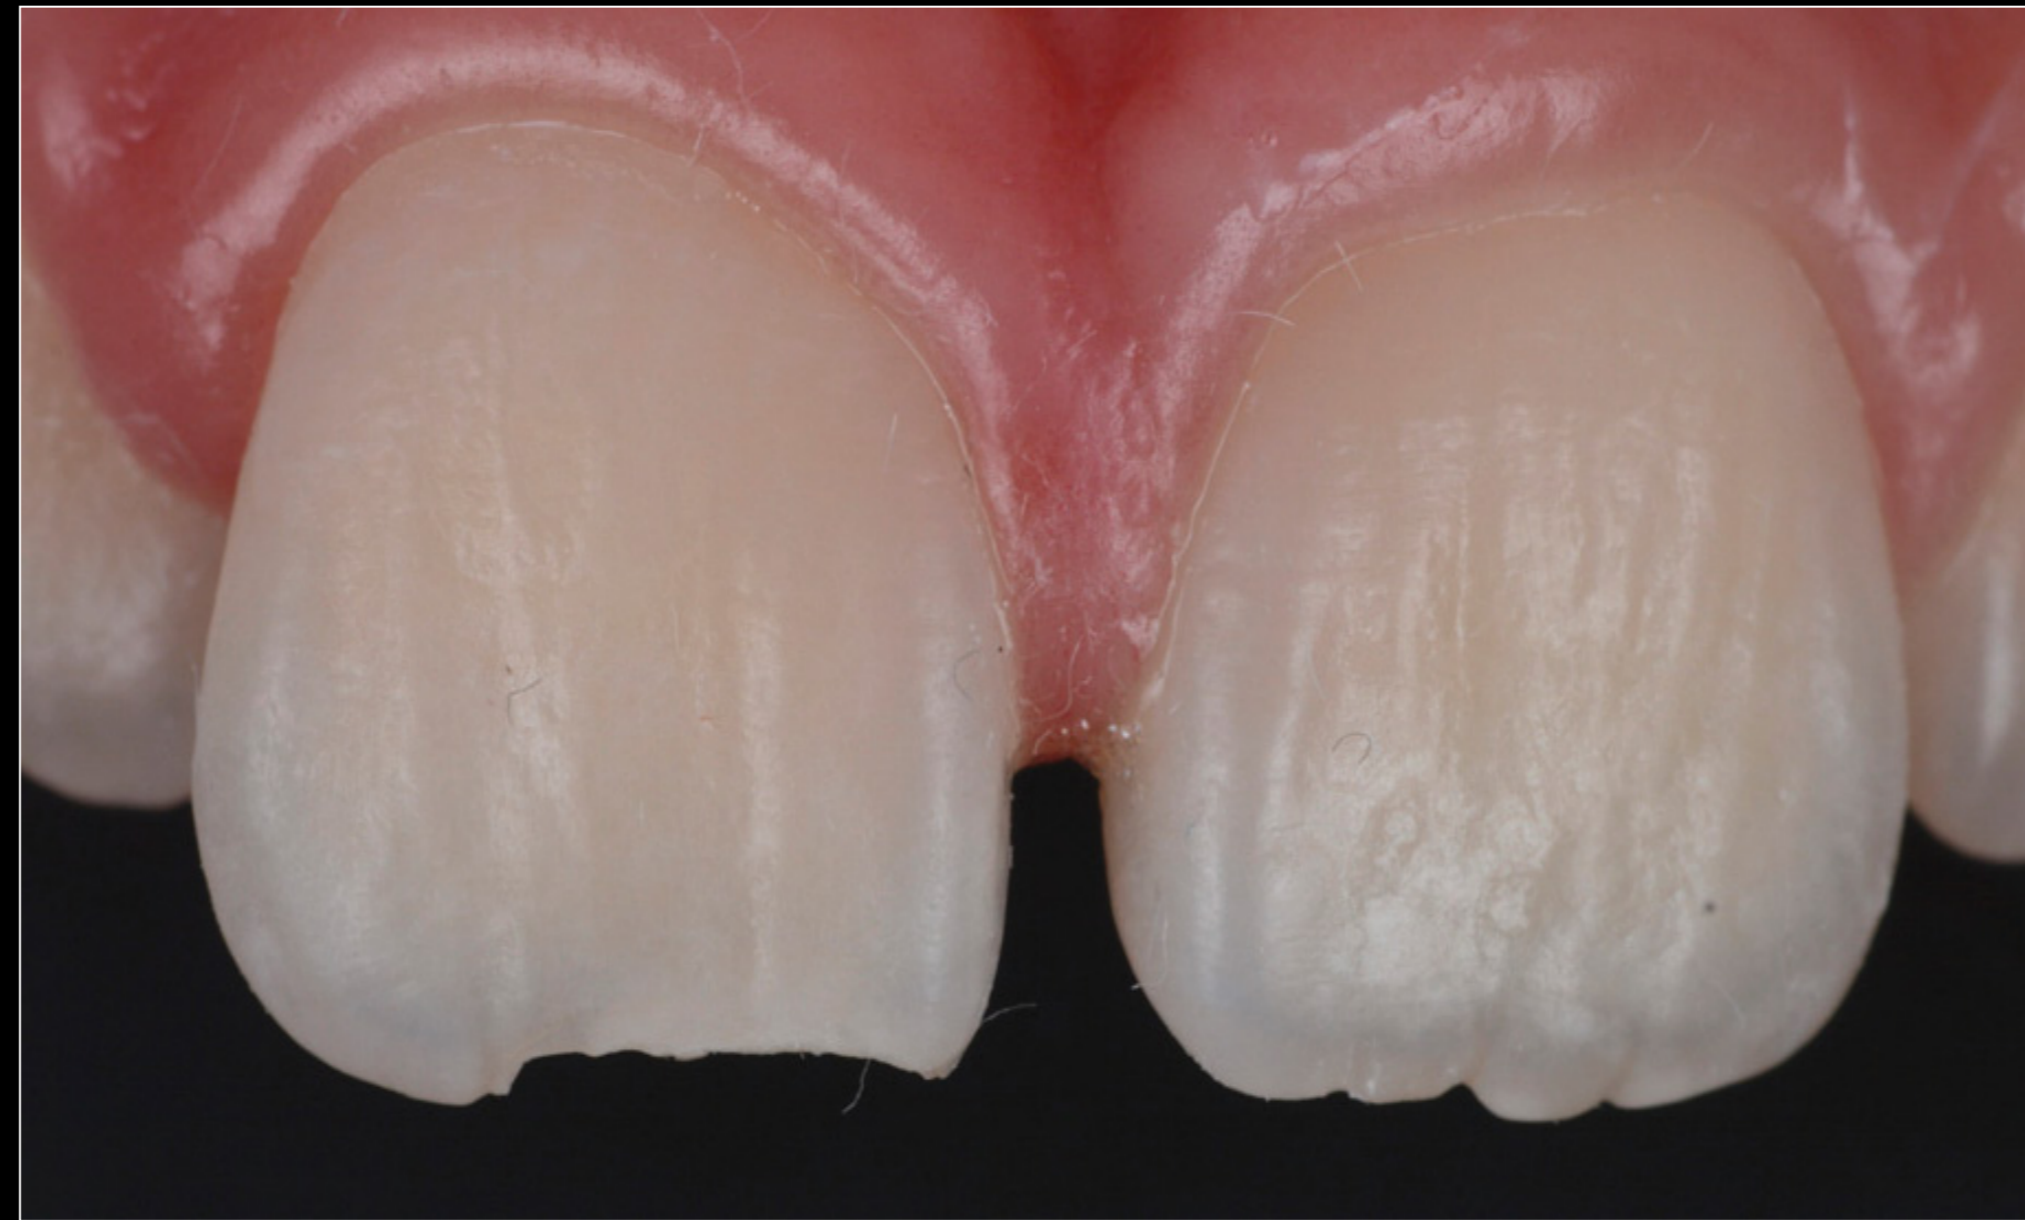
Abb. 1: Präoperative faciale Ansicht: Eine Fraktur des Schneidezahns ist deutlich erkennbar.

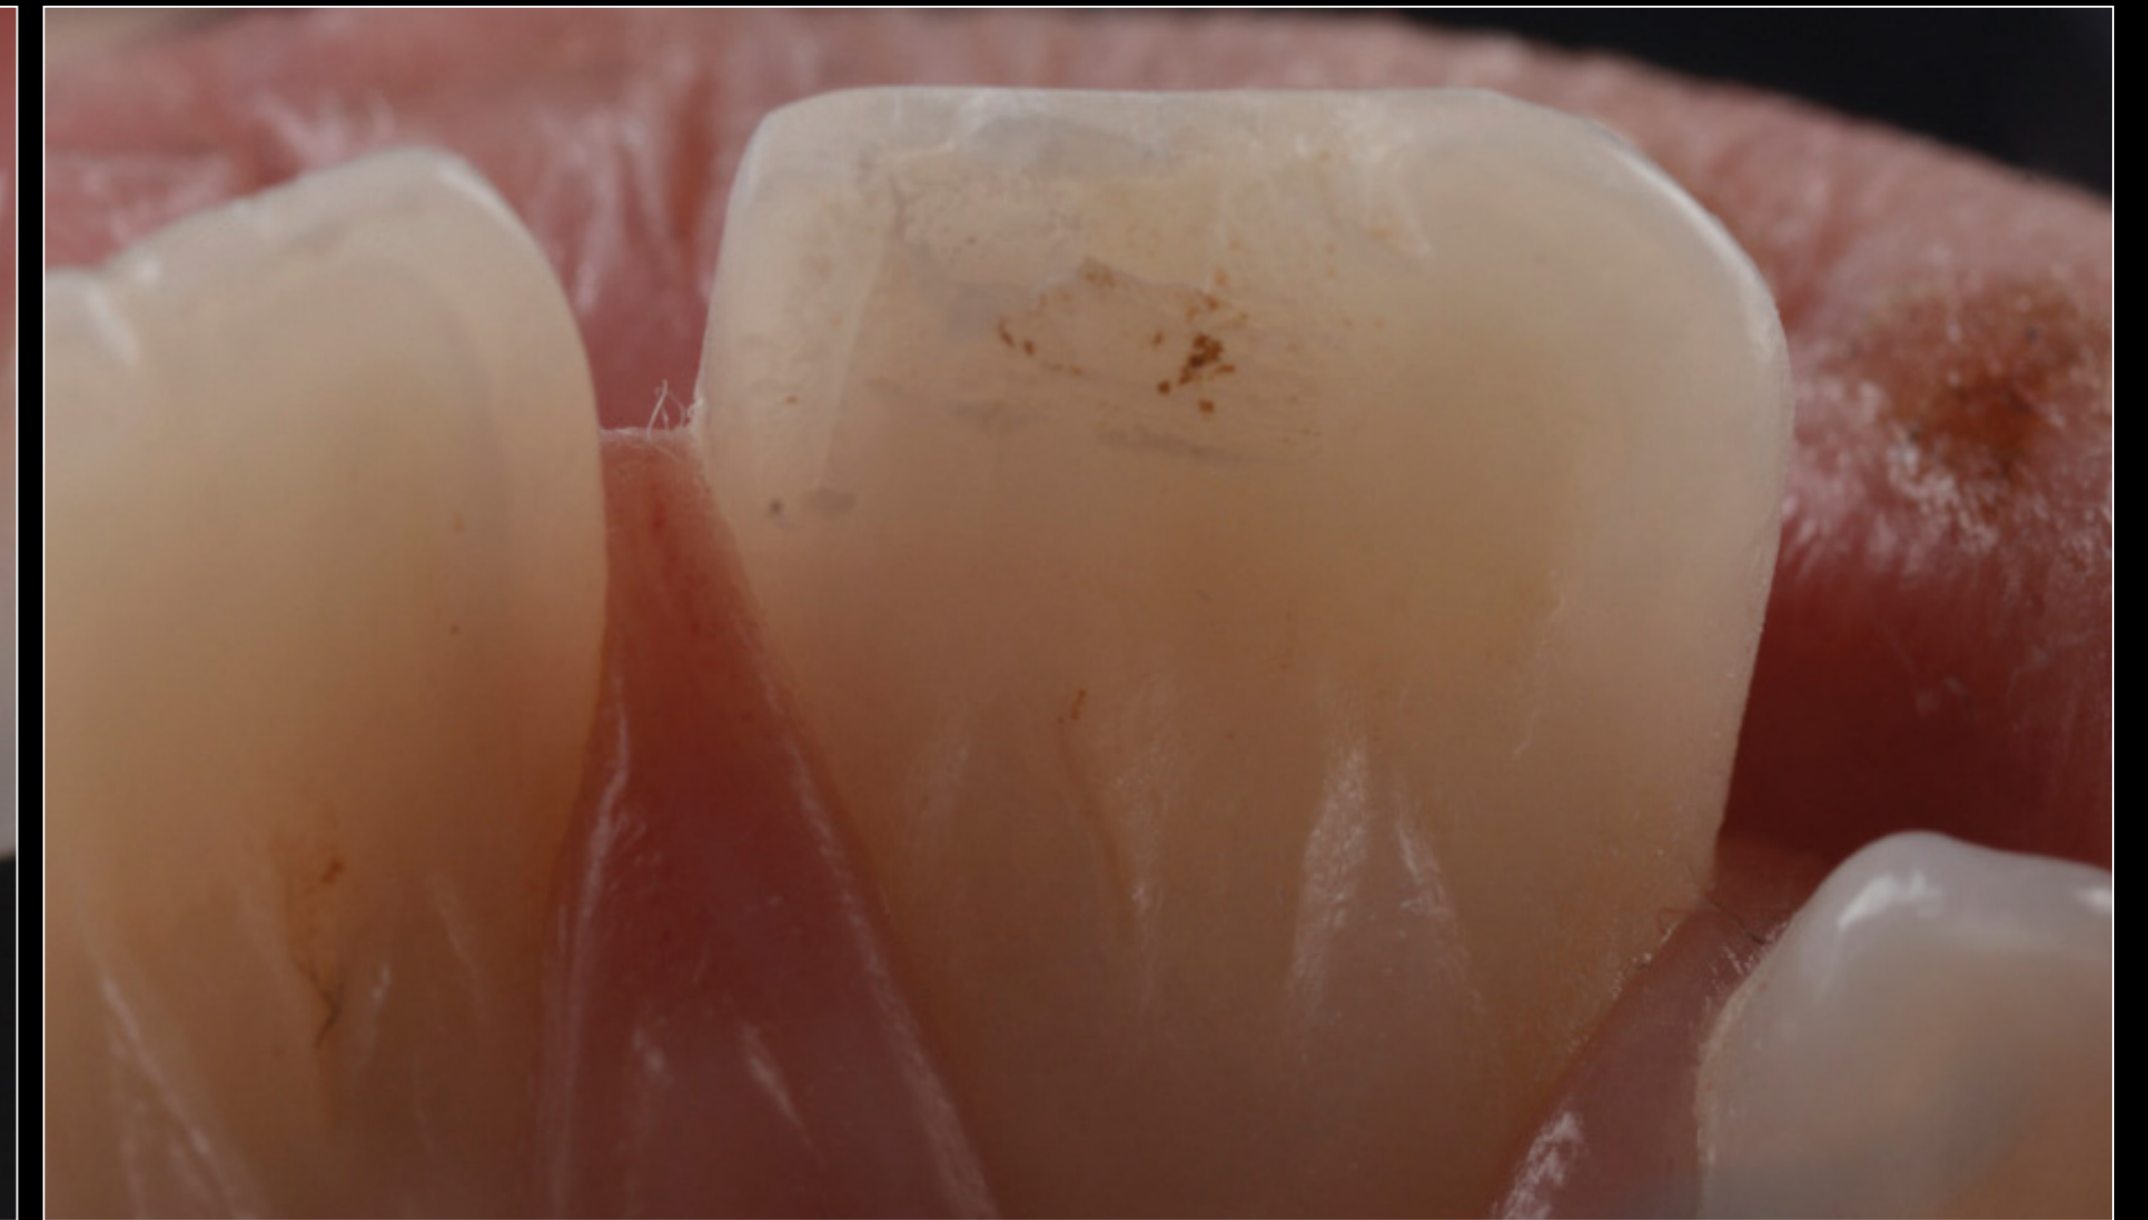
Abb. 2: Die palatinale präoperative Ansicht zeigt, wie wenig Zahnhartsubstanz verlorengegangen ist und wie wenig Komposit daher für die Restauration erforderlich sein wird.

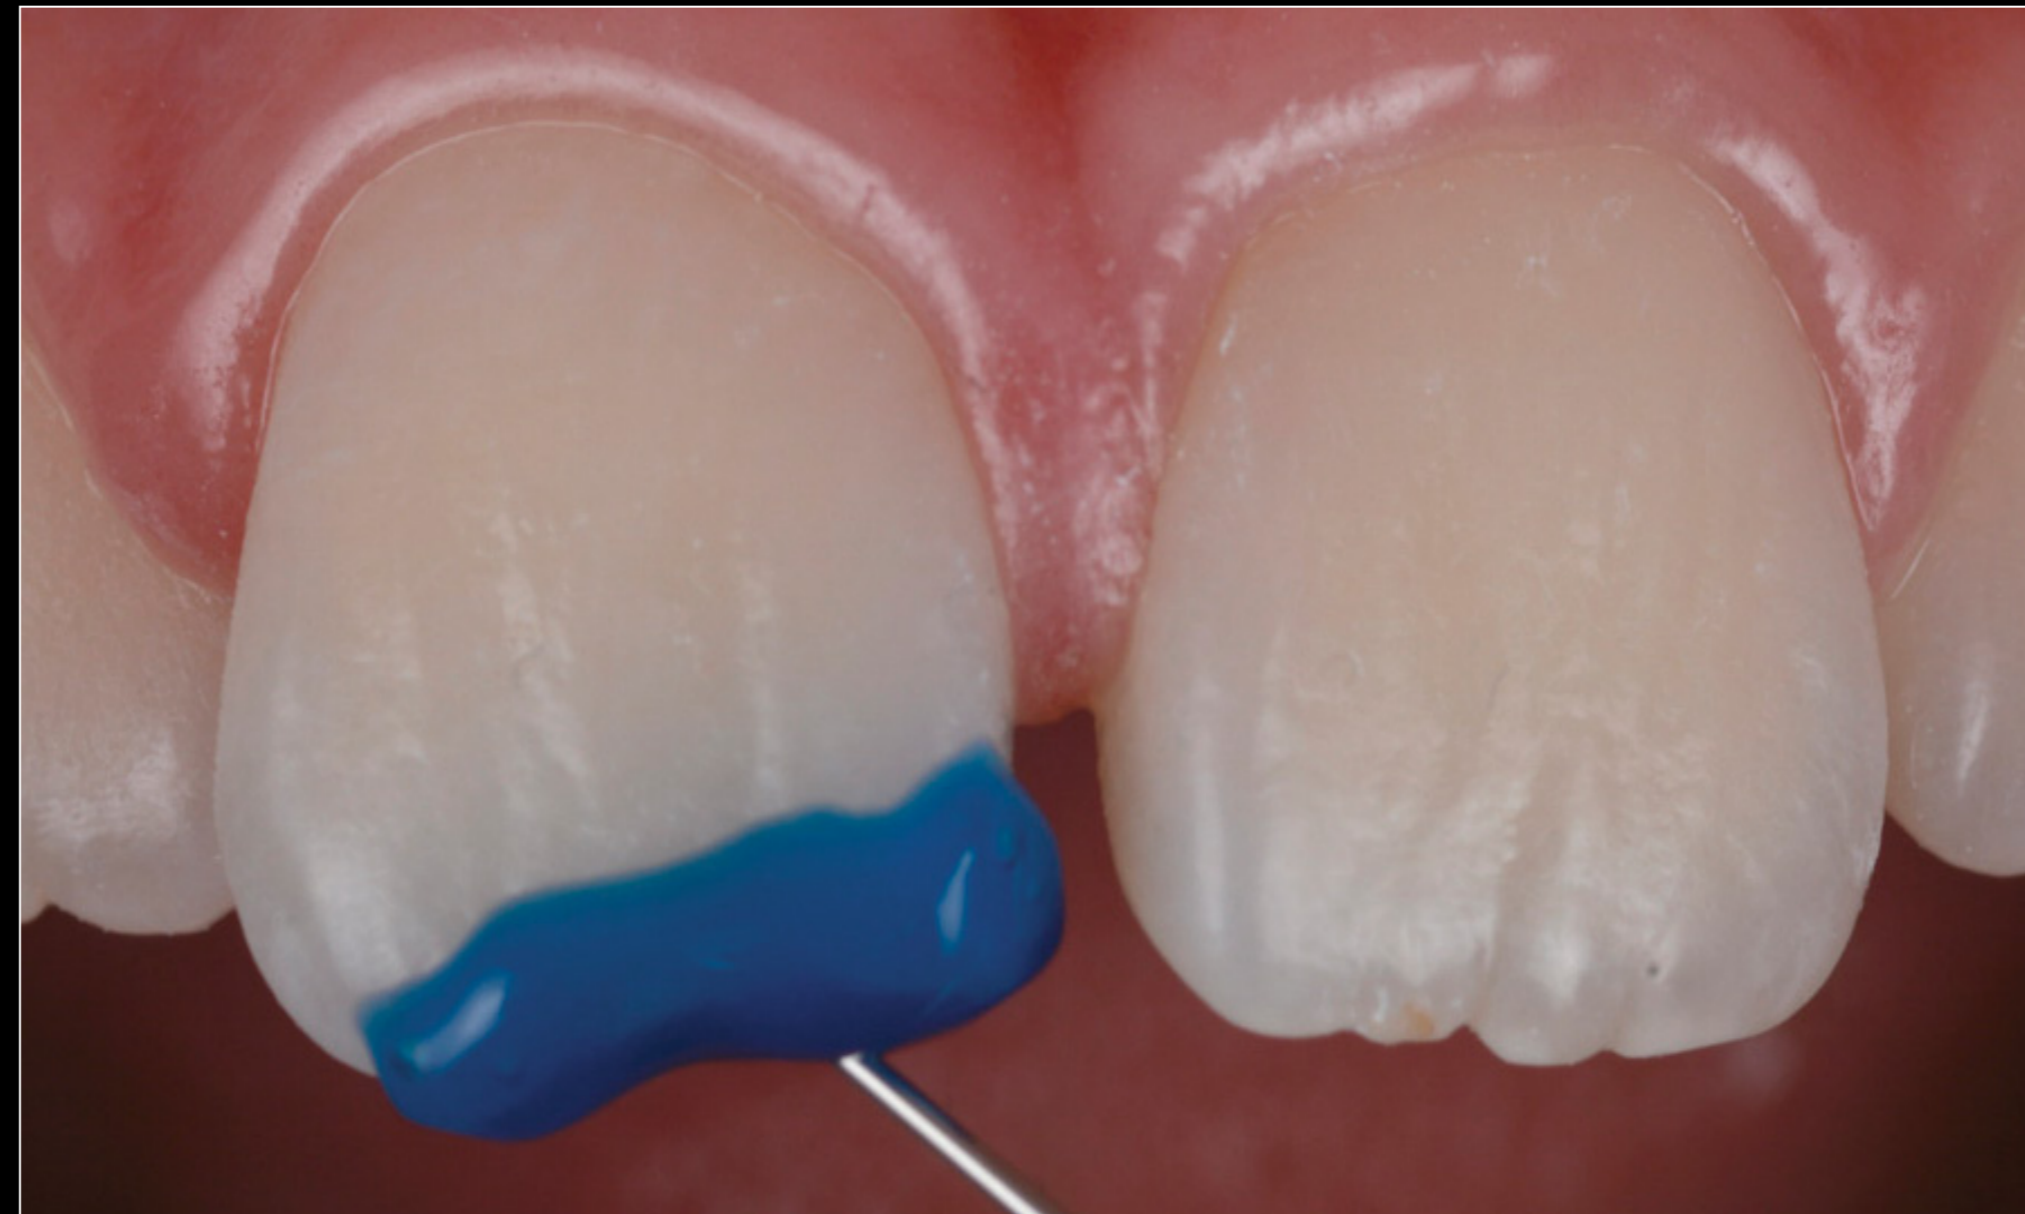
Abb. 3: Nach dem Reinigen mit einer 3M™ Sof-Lex™ Ausarbeitungs- und Polierscheibe - Extradünn (grobe Körnung) wurde der Zahn 15 Sekunden mit 3M™ Scotchbond™ Universal Ätzel gel konditioniert und dieses anschließend durch gründliches Spülen entfernt.

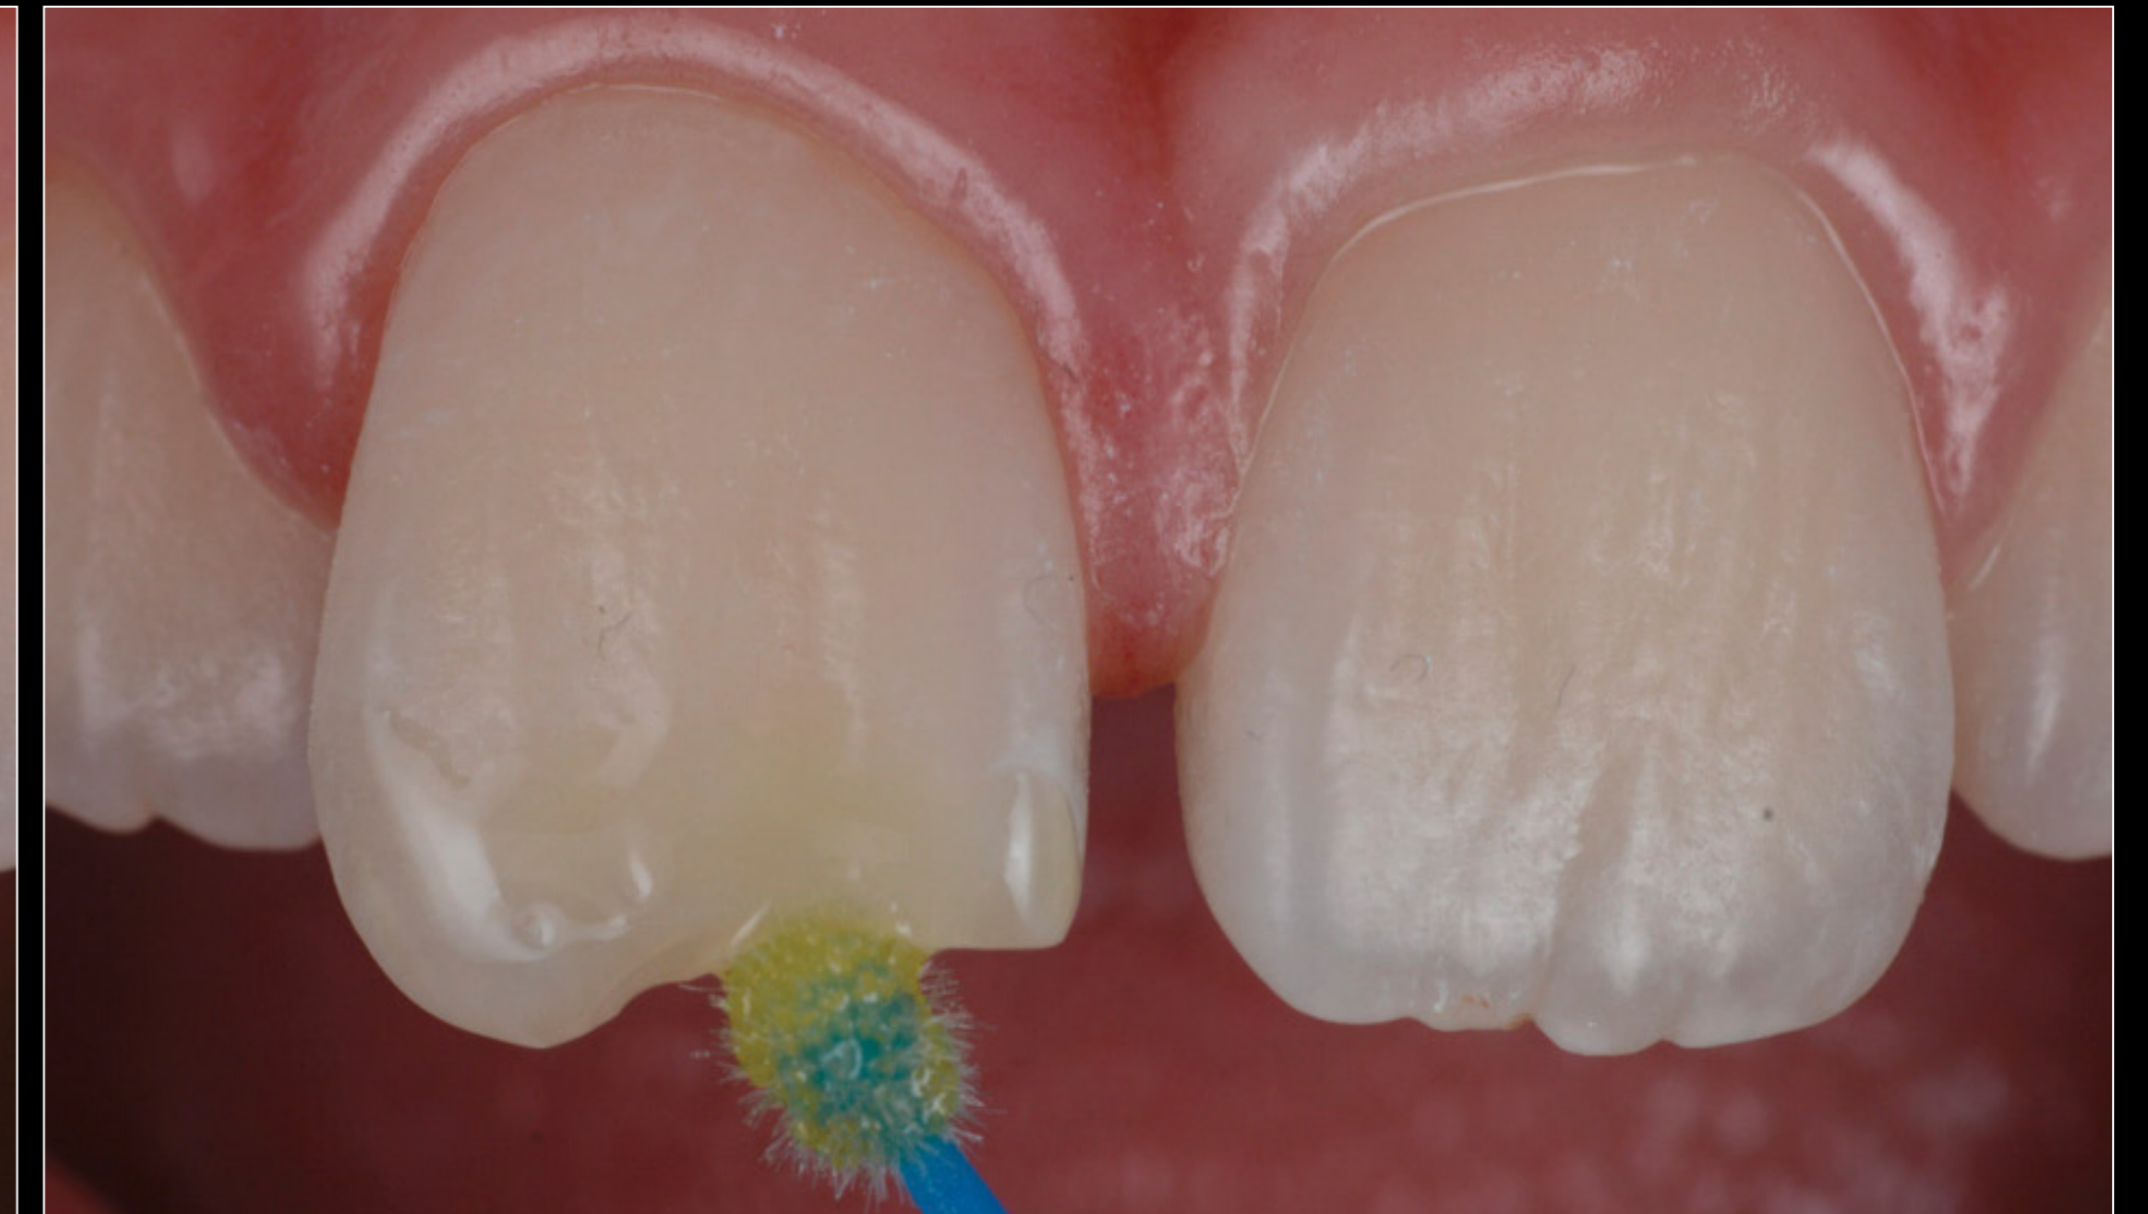
Abb. 4: Aktive Applikation von 3M™ Scotchbond™ Universal Adhäsiv (20 Sekunden). Anschließend wurde die Adhäsivschicht zwecks Lösungsmittel-Evaporation mit einem sanften Luftstrom behandelt und final 10 Sekunden lichtgehärtet.*

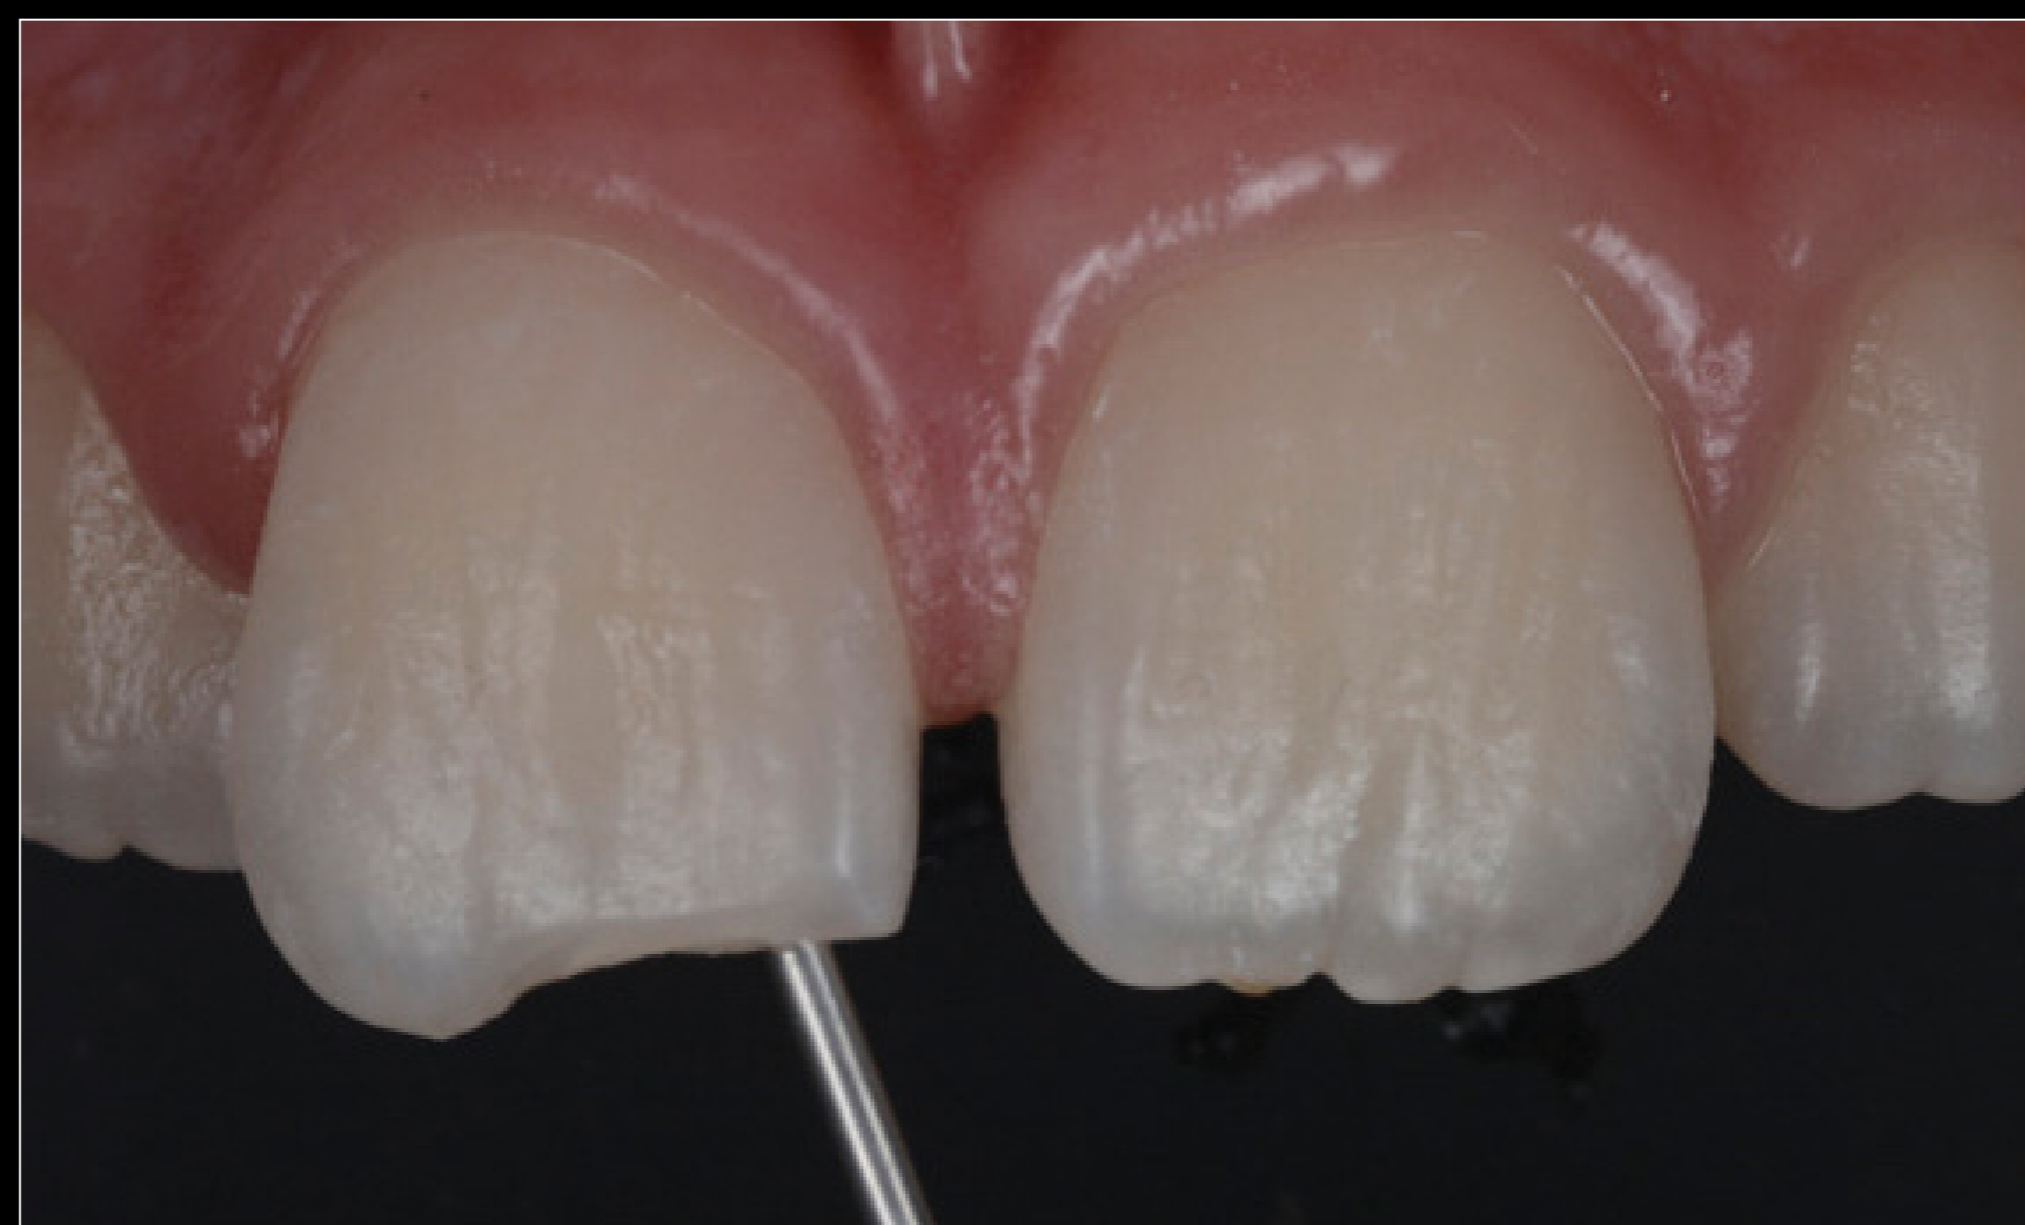
Abb. 5: Direktes Auftragen von 3M™ Filtek™ Supreme Flowable Fließfähiges Komposit auf die zu restaurierende Inzisalkante mit der Applikationskanüle.

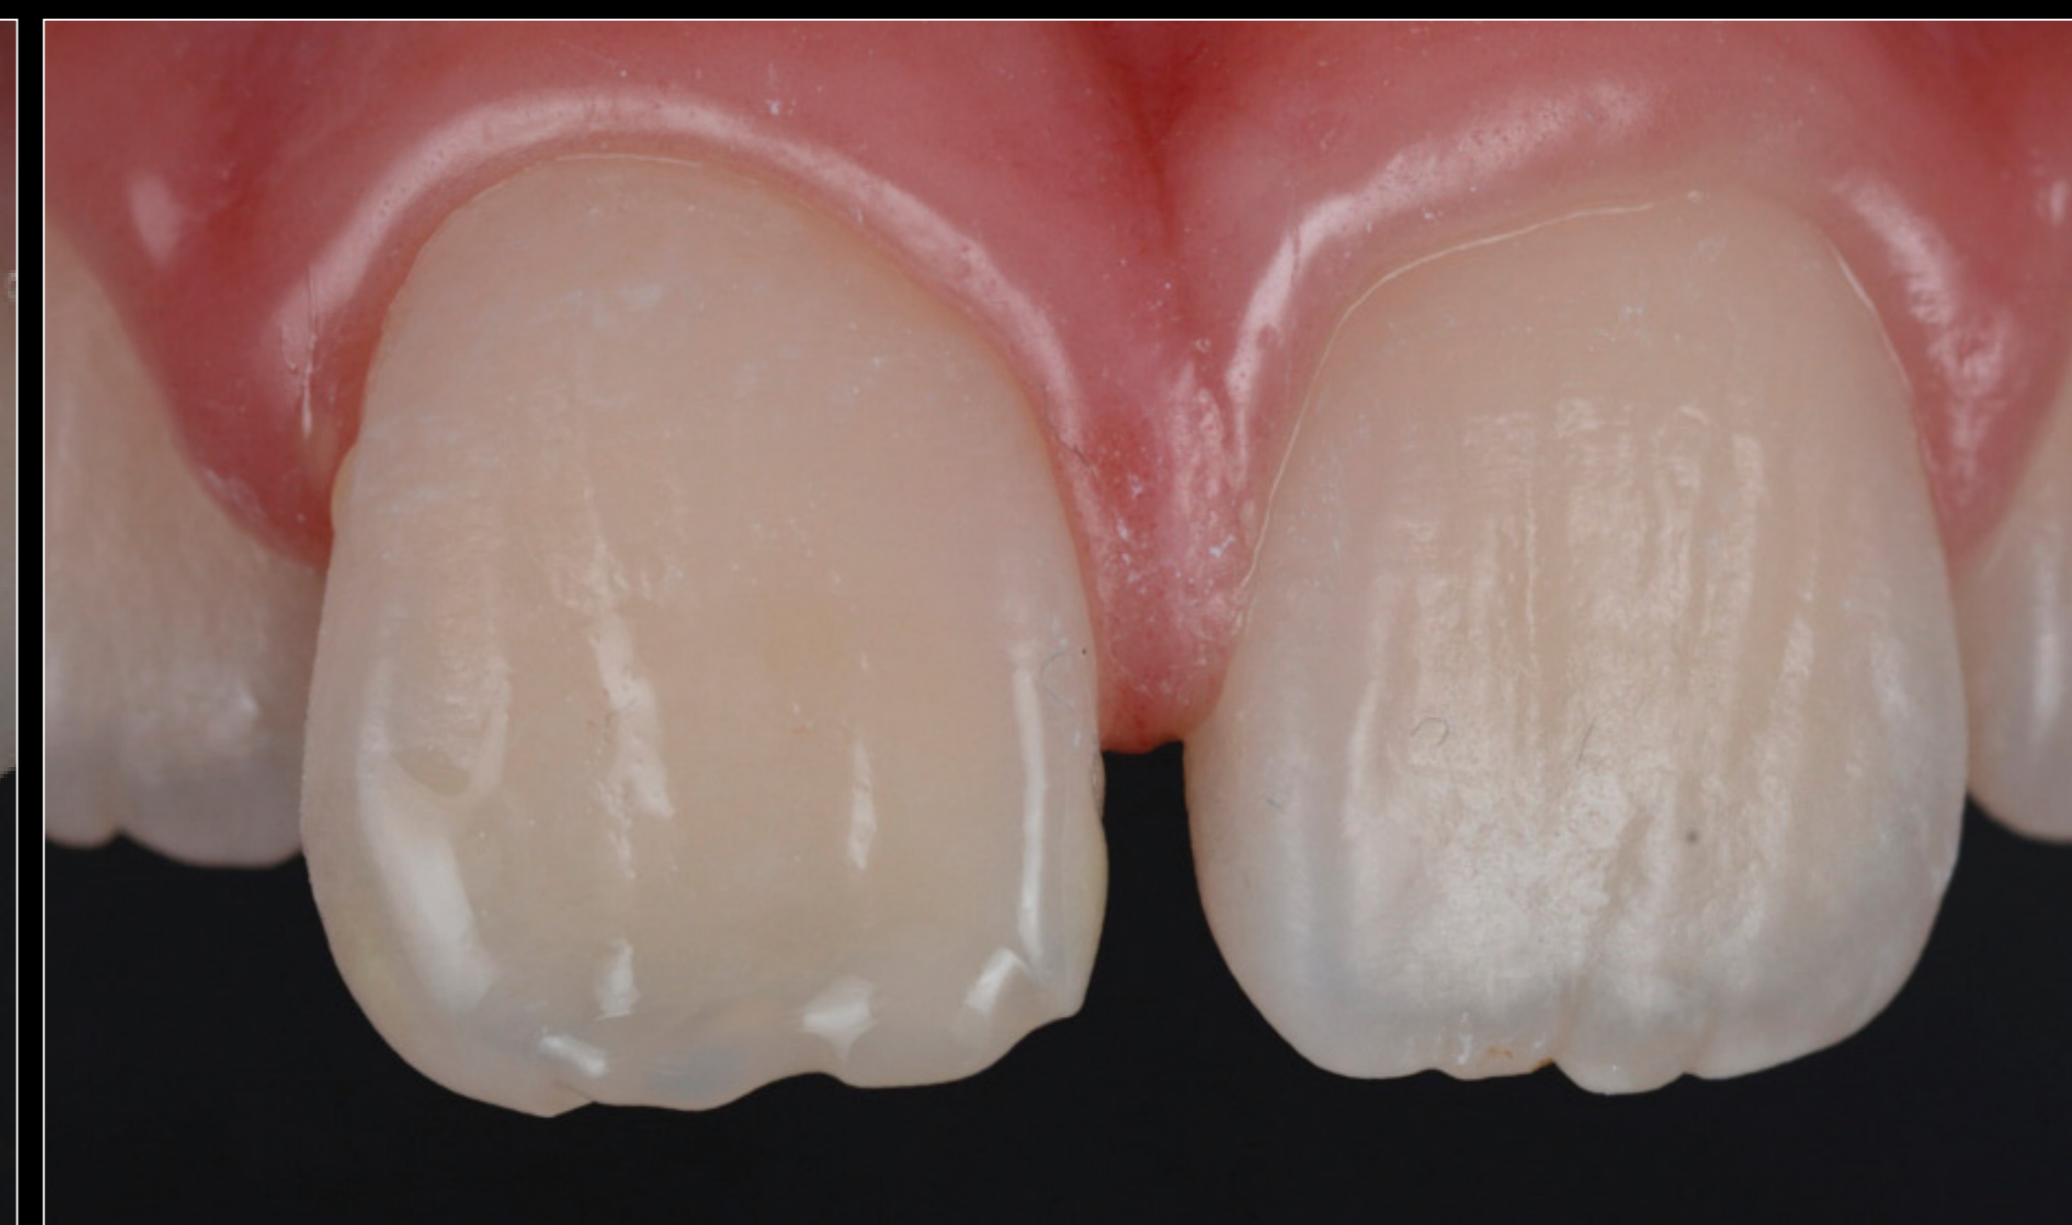
Abb. 6: Die erste Schicht 3M™ Filtek™ Supreme Flowable Fließfähiges Komposit vor dem Lichthärten. Das Material bleibt auf dem Zahn stabil (kein Verlaufen oder Tropfen).

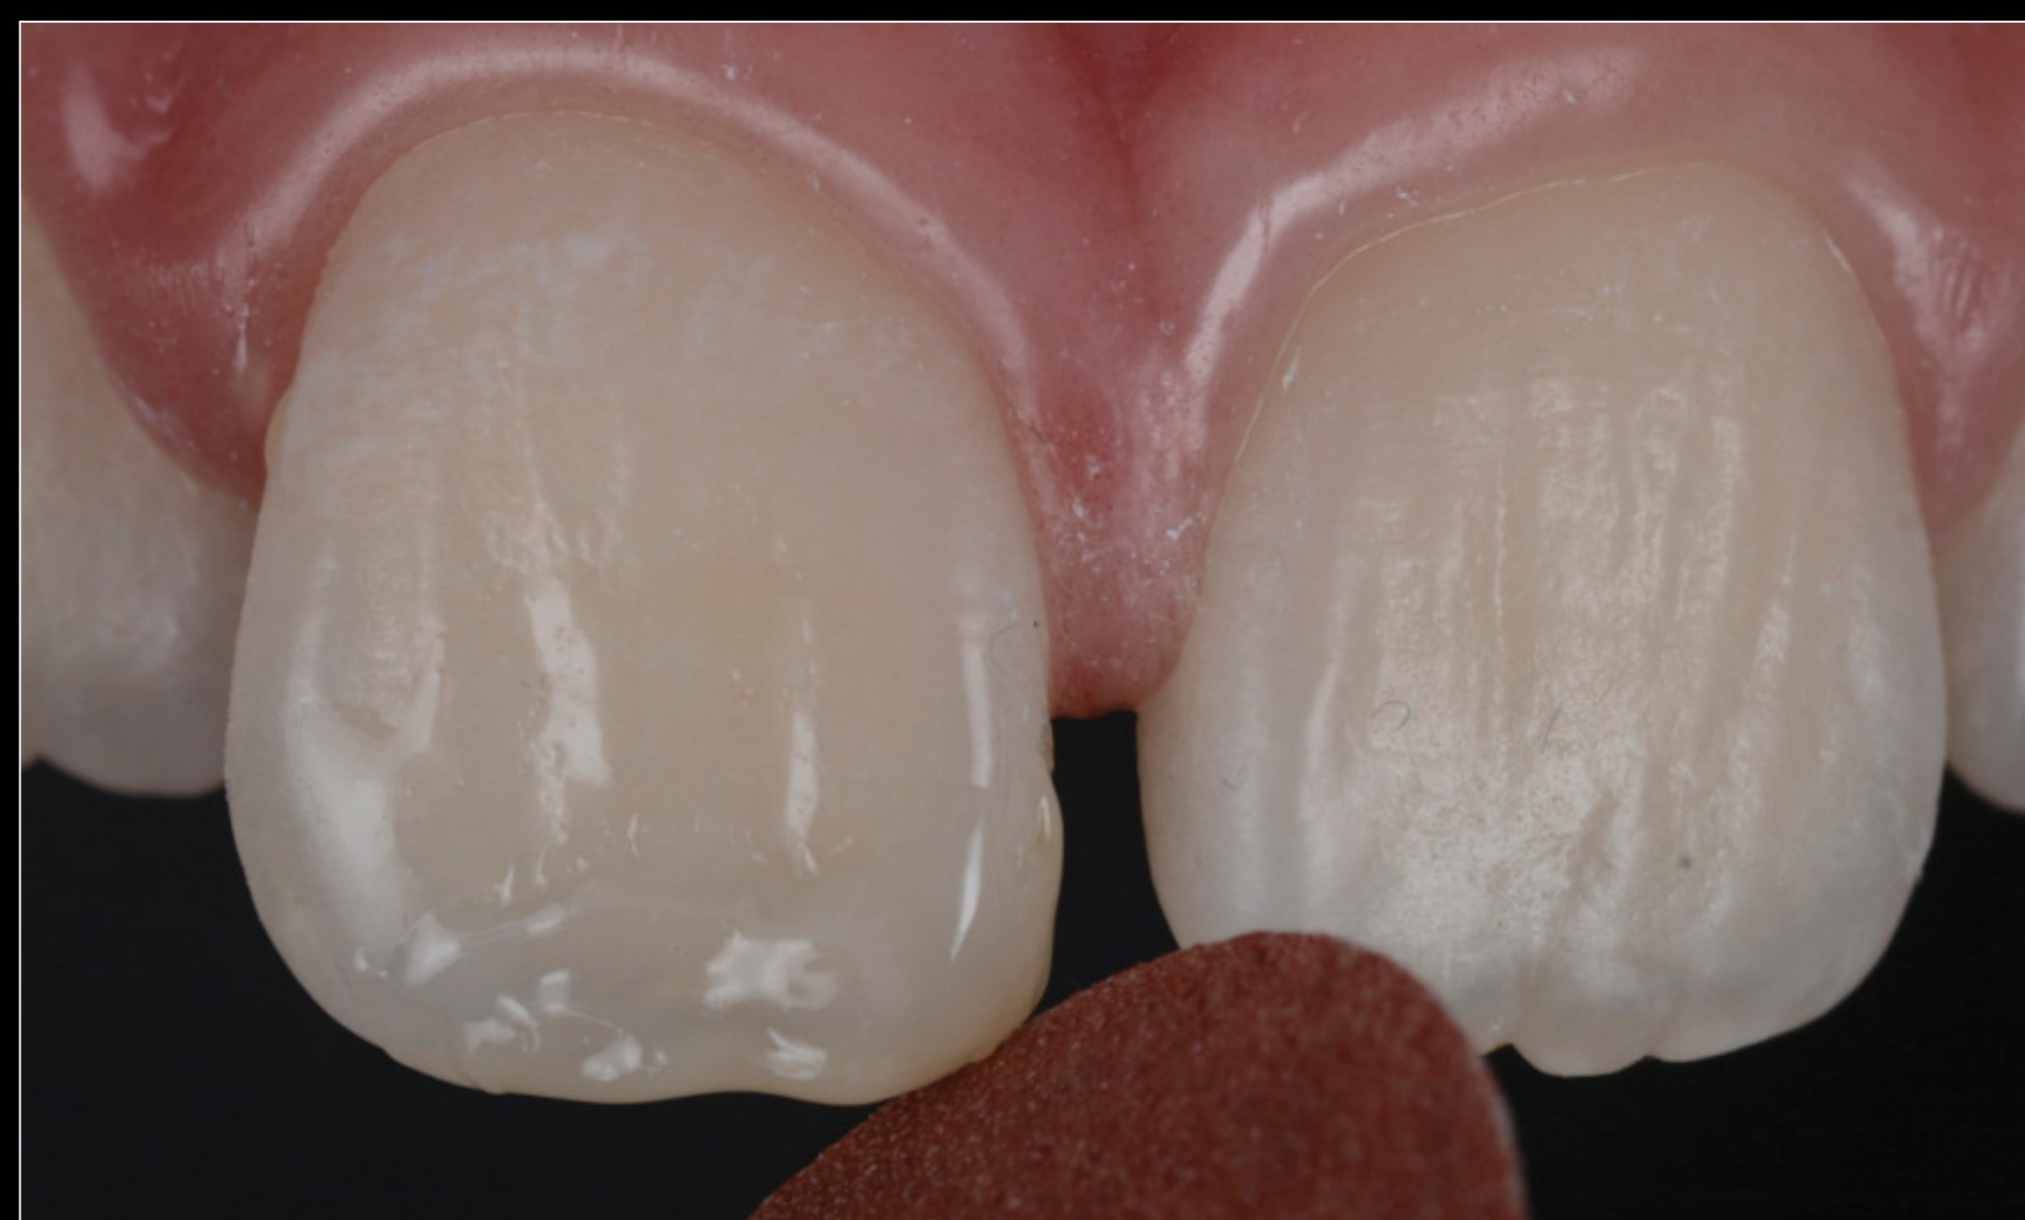
Abb. 7: Erscheinungsbild des Zahns nach dem Auftrag und der Lichthärtung* (10 Sekunden) von zwei Schichten des fließfähigen Komposits. Konturierung mit einer 3M™ Sof-Lex™ Ausarbeitungs- und Polierscheibe - Extradünn.

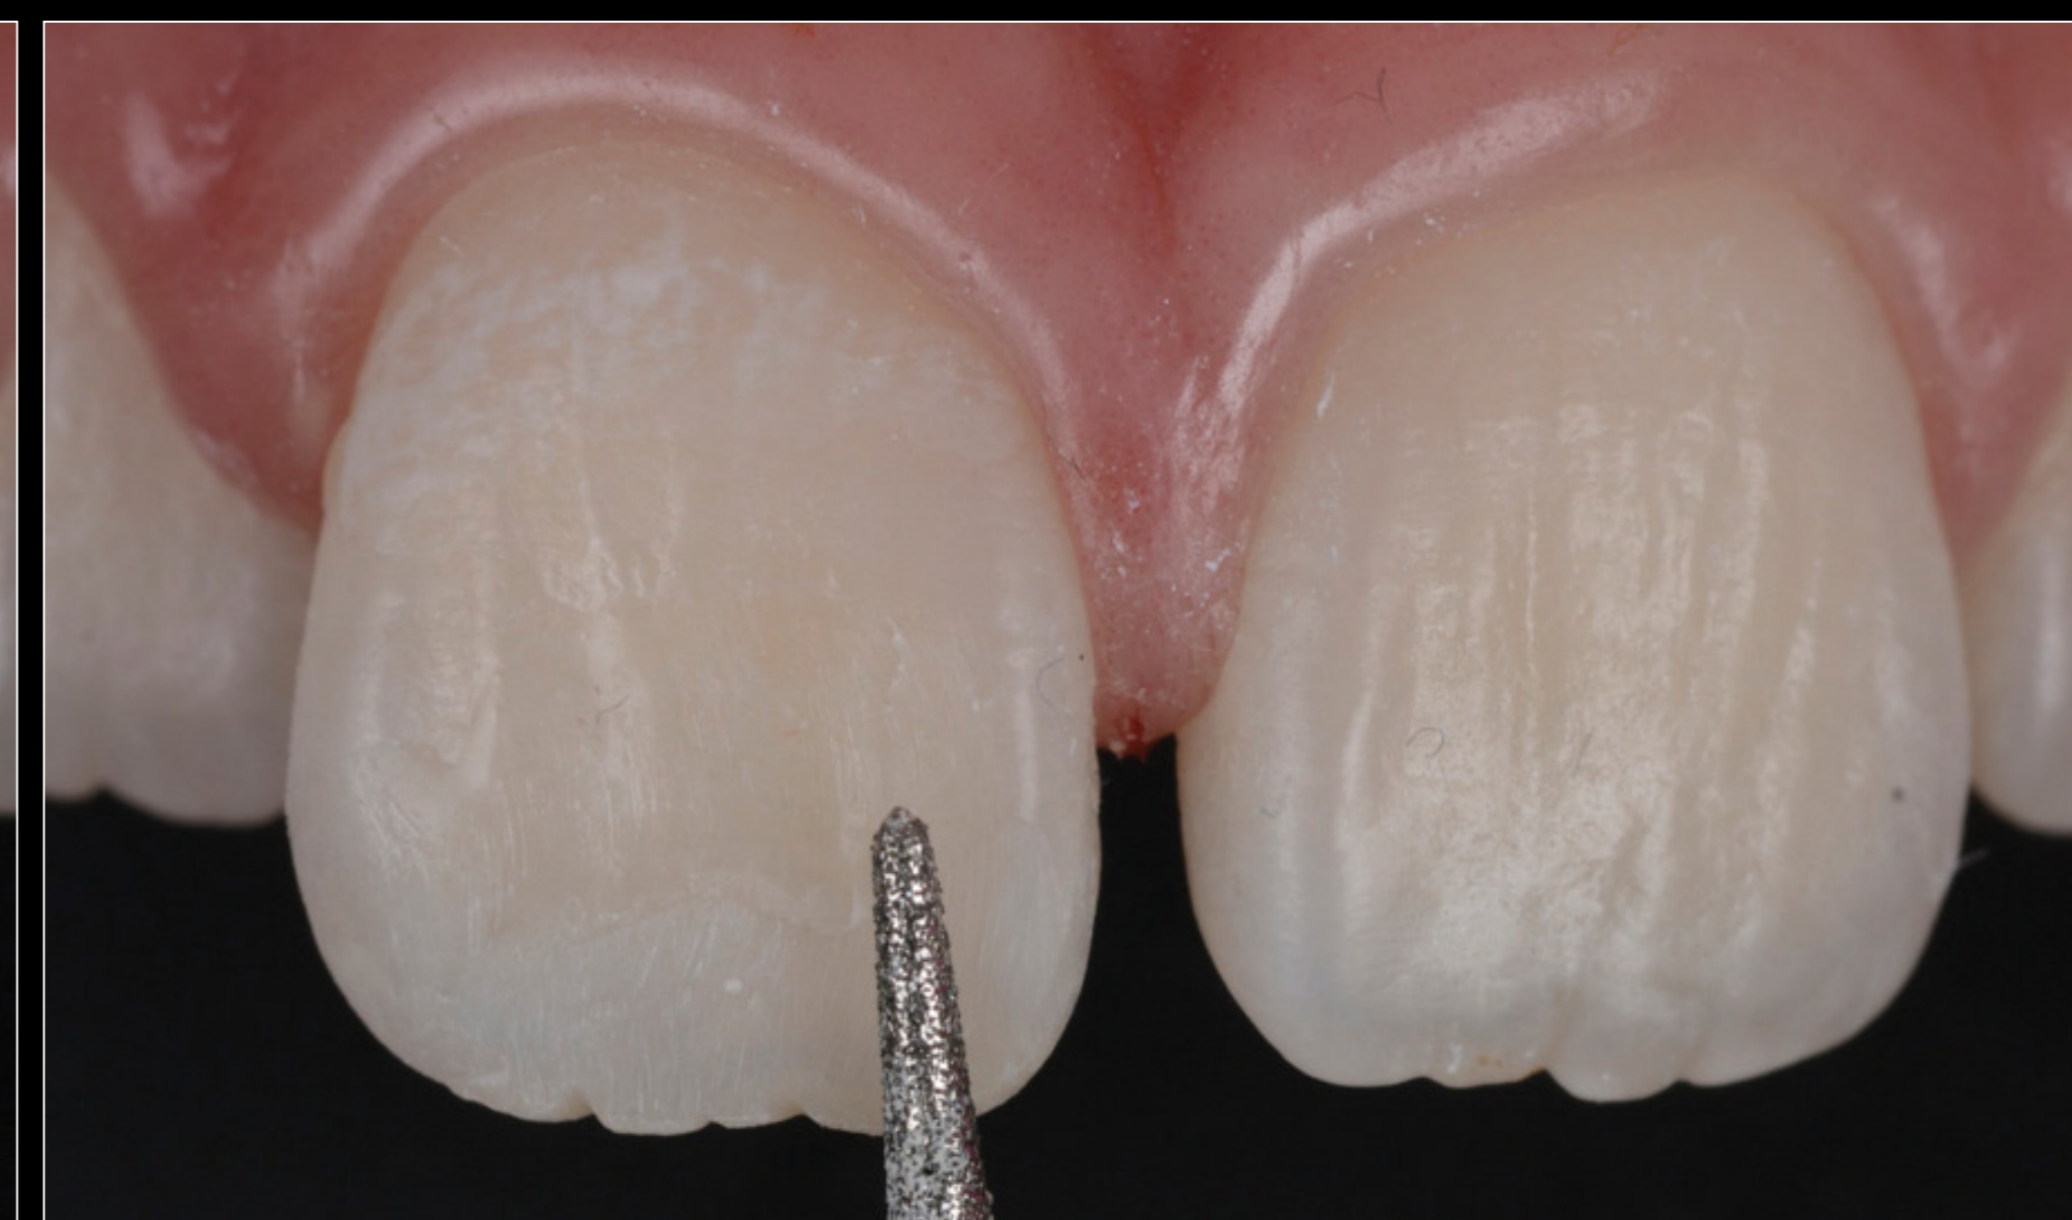
Abb. 8: Nachbilden der ursprünglichen Textur des Zahnes mit einem Instrument mit grober Körnung (Styleitaliano Bohrer-Kit für Komposit), eingesetzt mit niedriger Drehzahl.

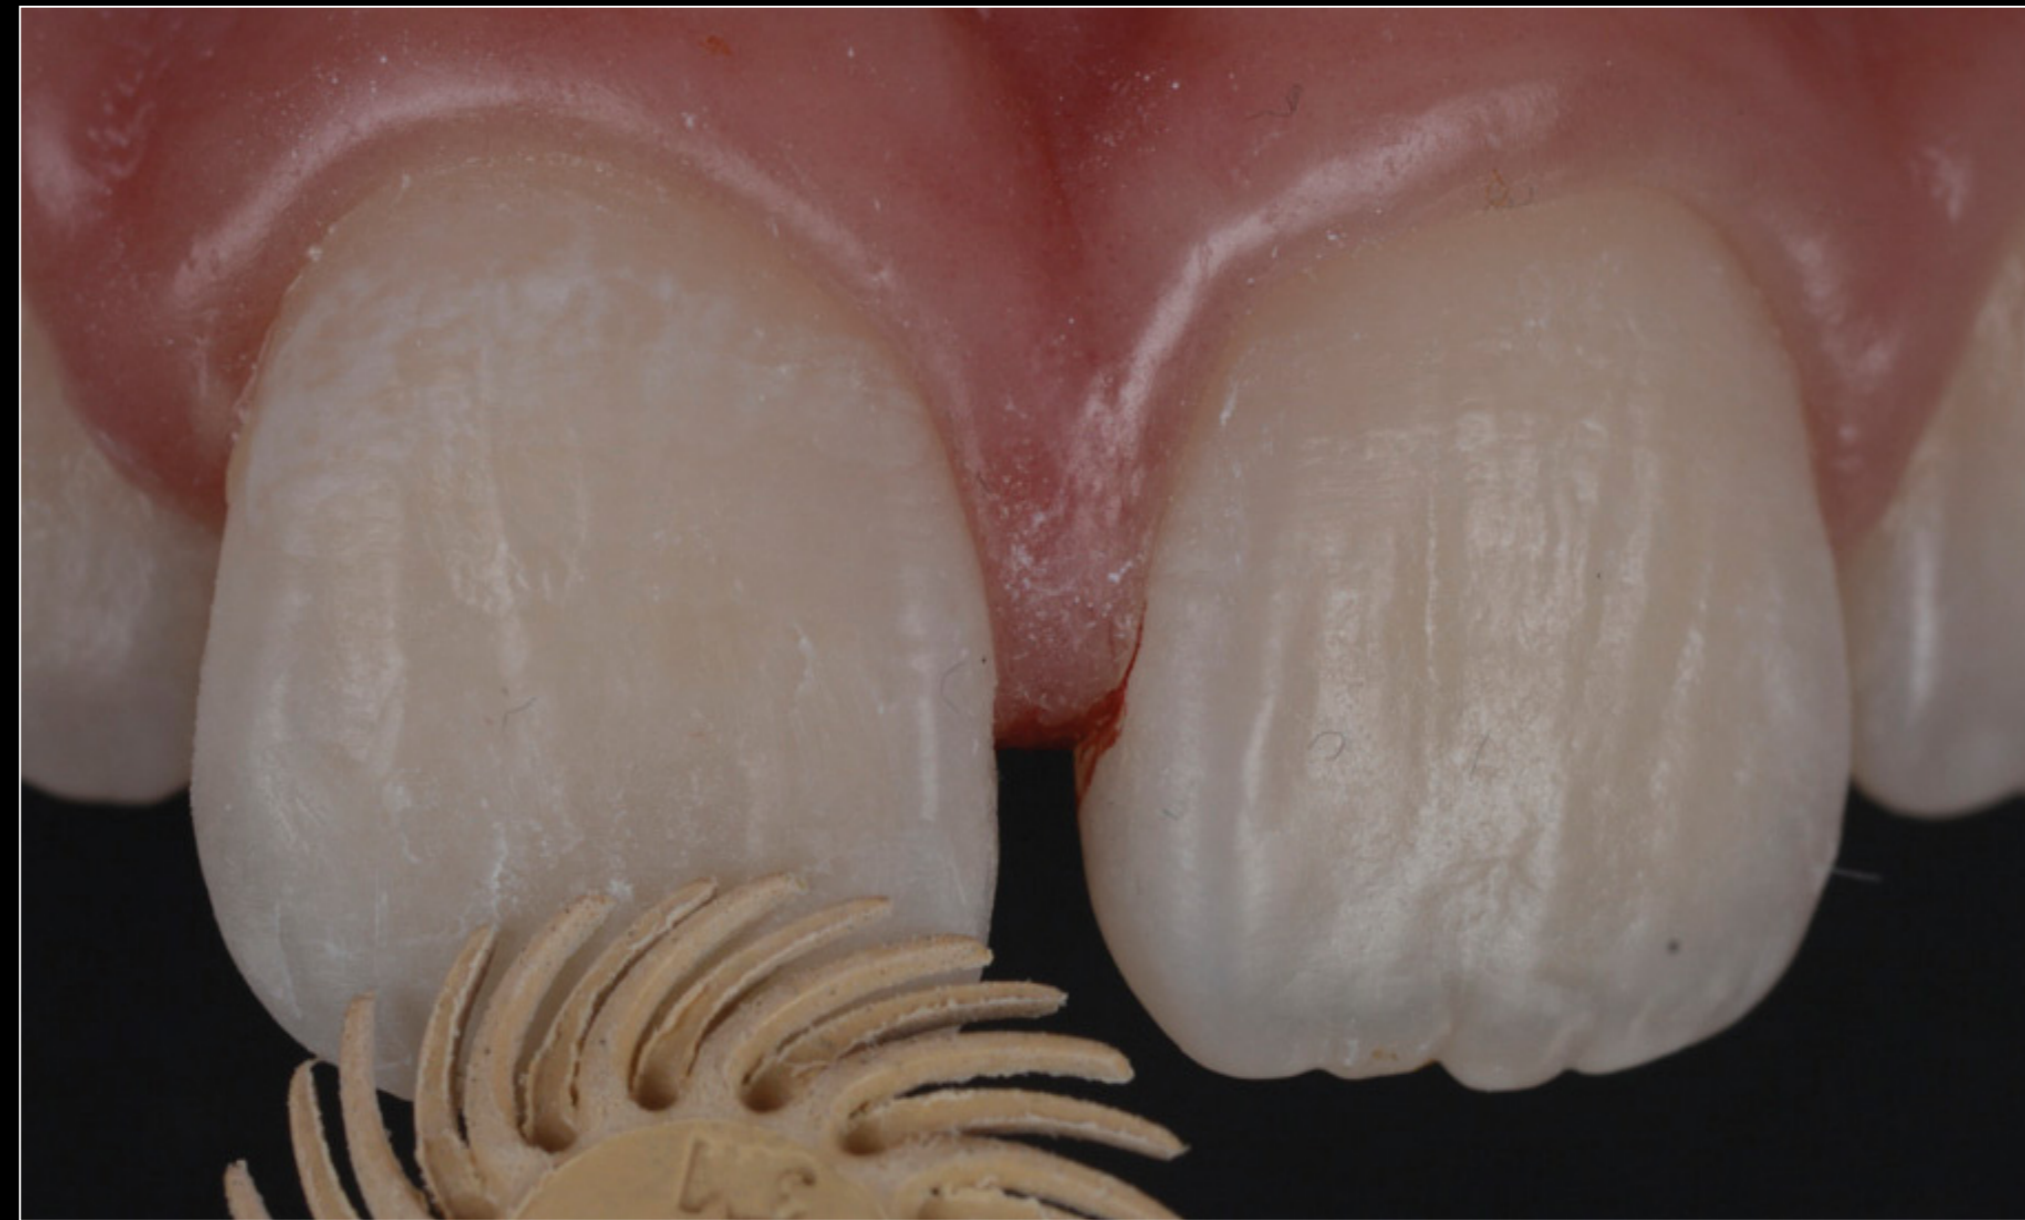
Abb. 9: Das 3M™ Sof-Lex™ Polierräderset wurde dazu verwendet, die Restauration auf Hochglanz zu polieren.
