Versorgung nach inzisaler Schmelzfraktur

Zahnmedizinische Behandlung
und Fotodokumentation:

Dr. Walter Devoto
Santa Margherita Ligure,
Italien

Ein fließfähiges Komposit mit kontrolliertem Applikationssystem wurde für die Reparatur des rechten mittleren Schneidezahns eines Kindes ausgewählt.

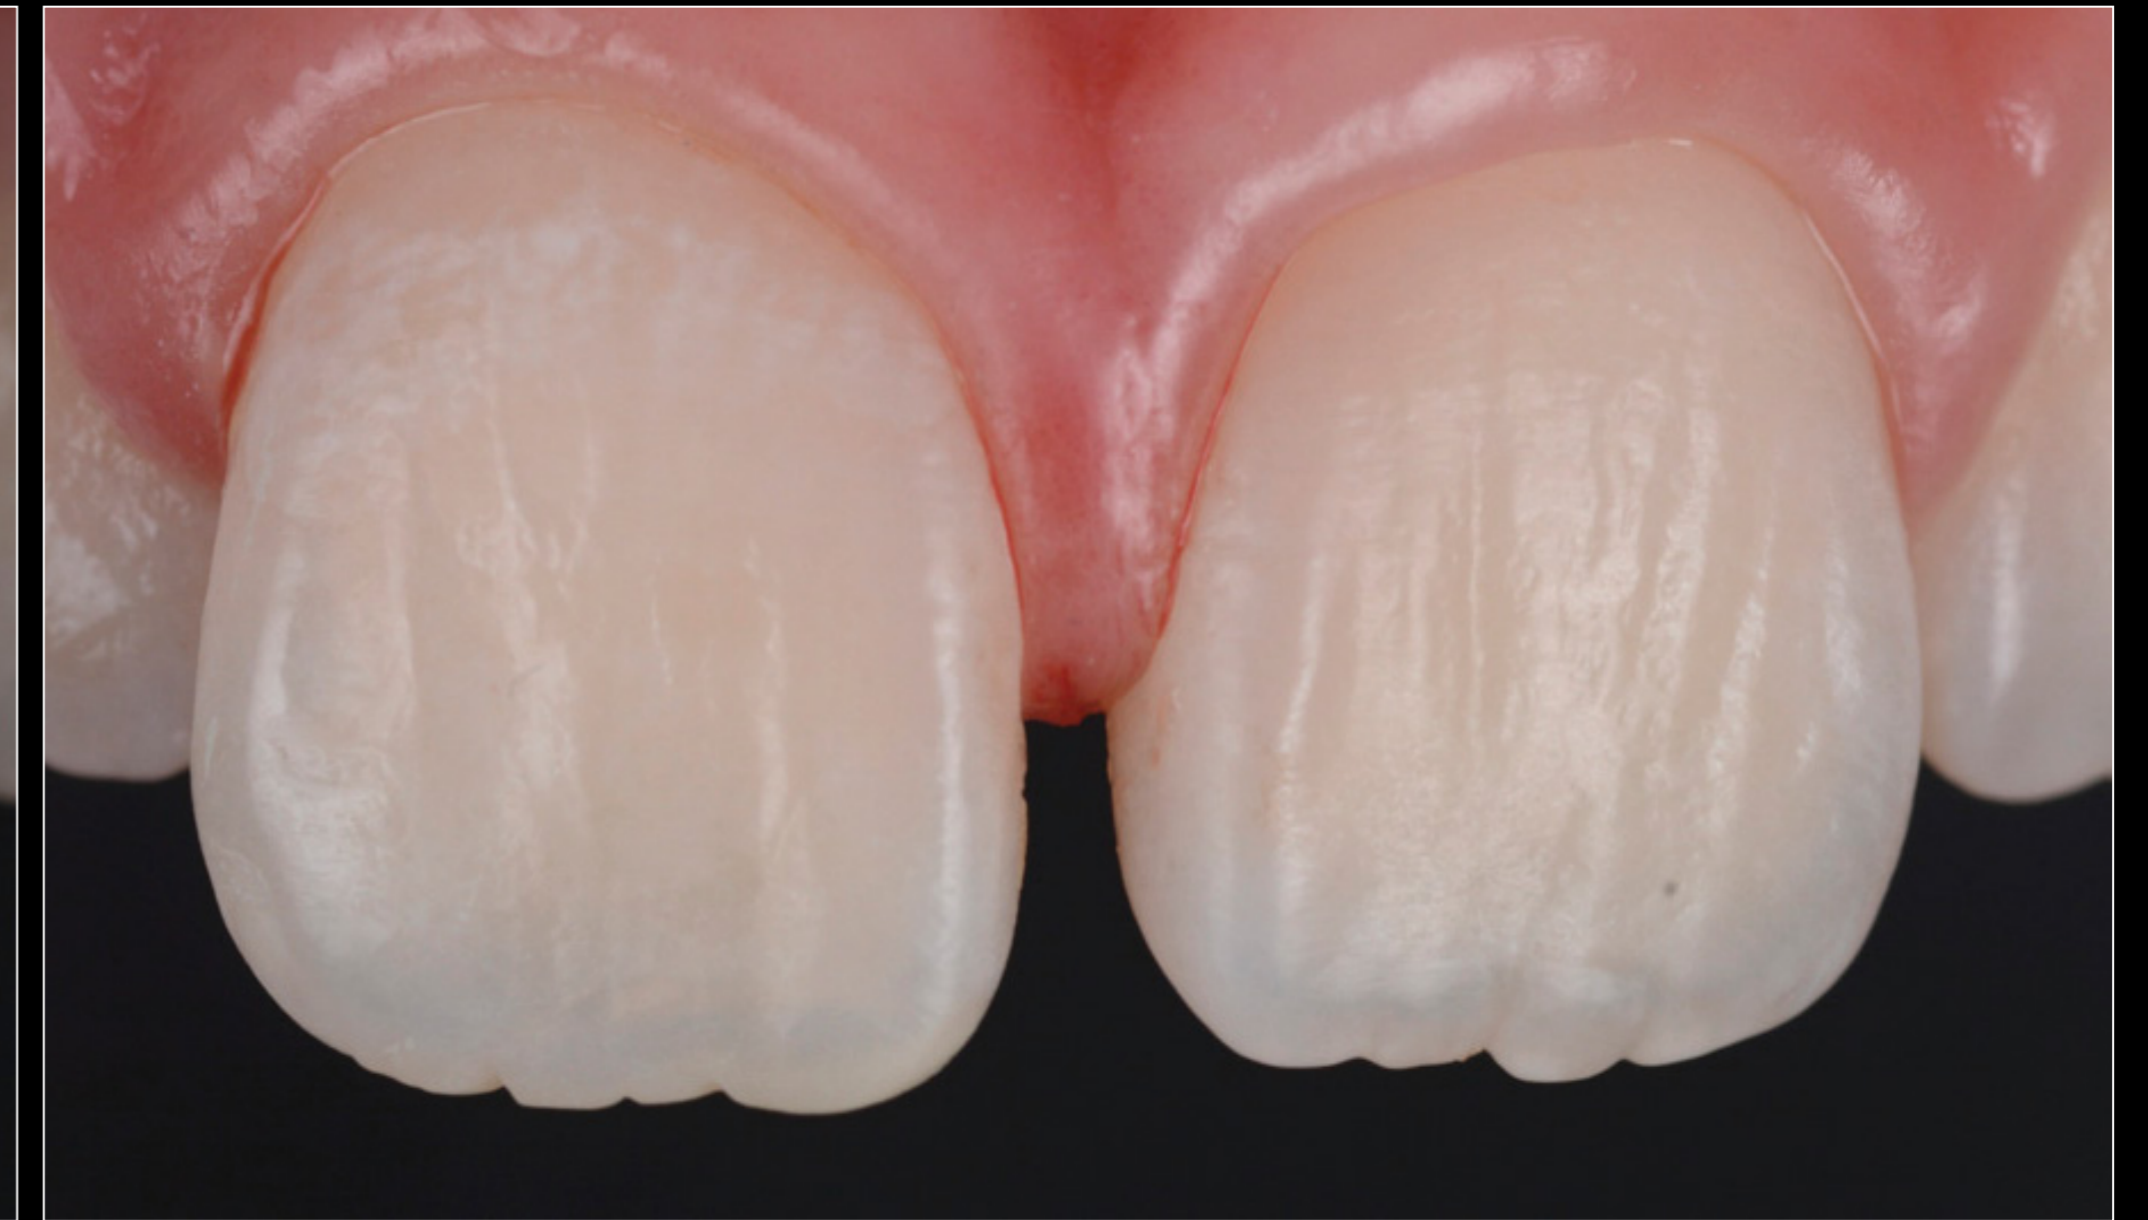
Abb. 10: Das ästhetische Behandlungsergebnis zeigt eine hervorragende Übereinstimmung mit dem Nachbarzahn sowohl hinsichtlich der Form als auch hinsichtlich des Farbtons.

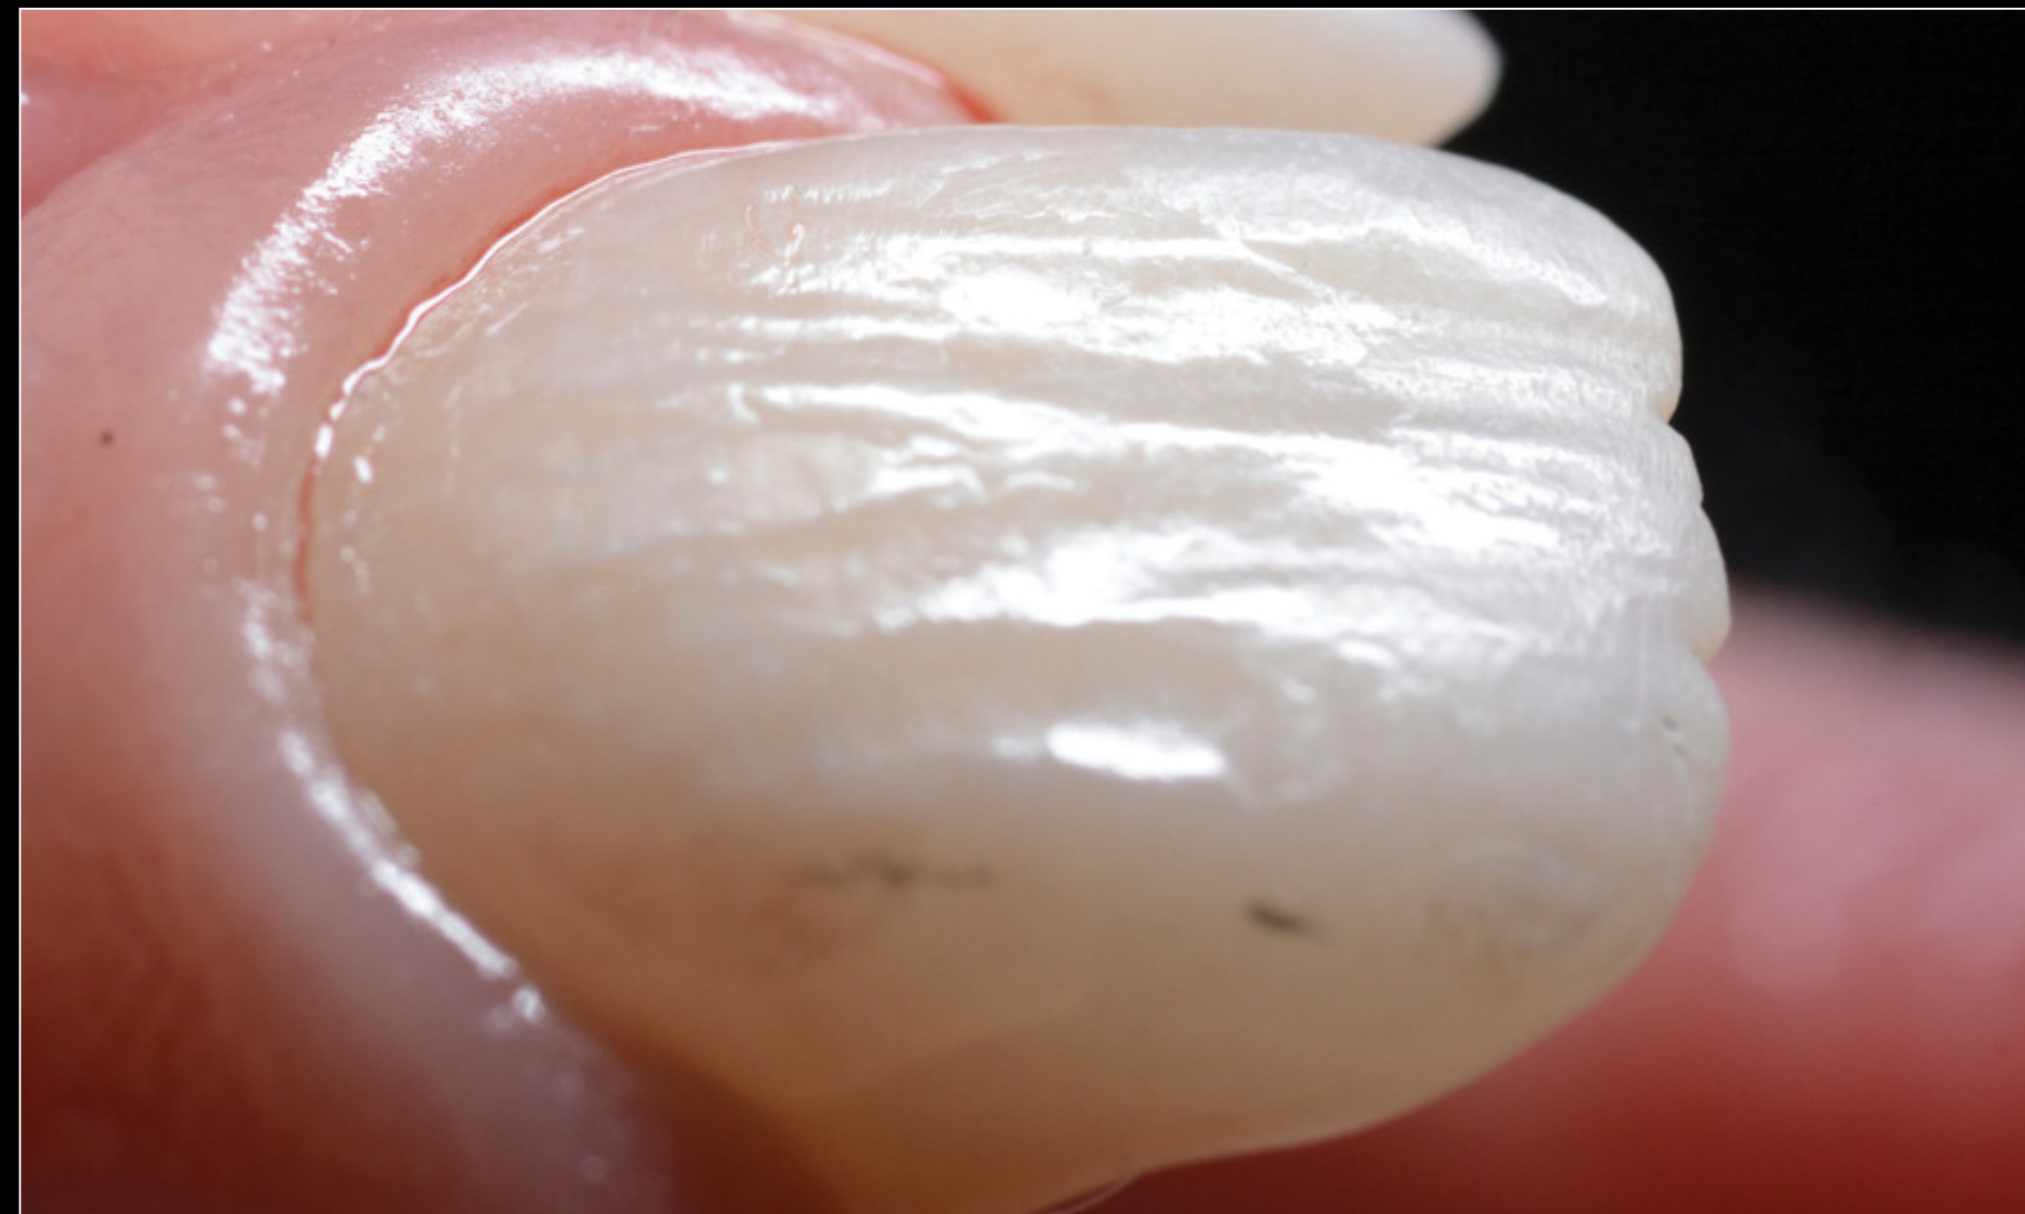
Abb. 11: Der Rand der Restauration ist nicht wahrnehmbar, obwohl auf eine Präparation der Zahnhartsubstanz verzichtet wurde.
